**Referente: Processo nº 177.00000937/2025-57**

**Assunto: Solicitação de parecer técnico sobre desconformidade de sinalização semafórica com o Anexo V da Resolução Contran 973/2022.**

## **PARECER**

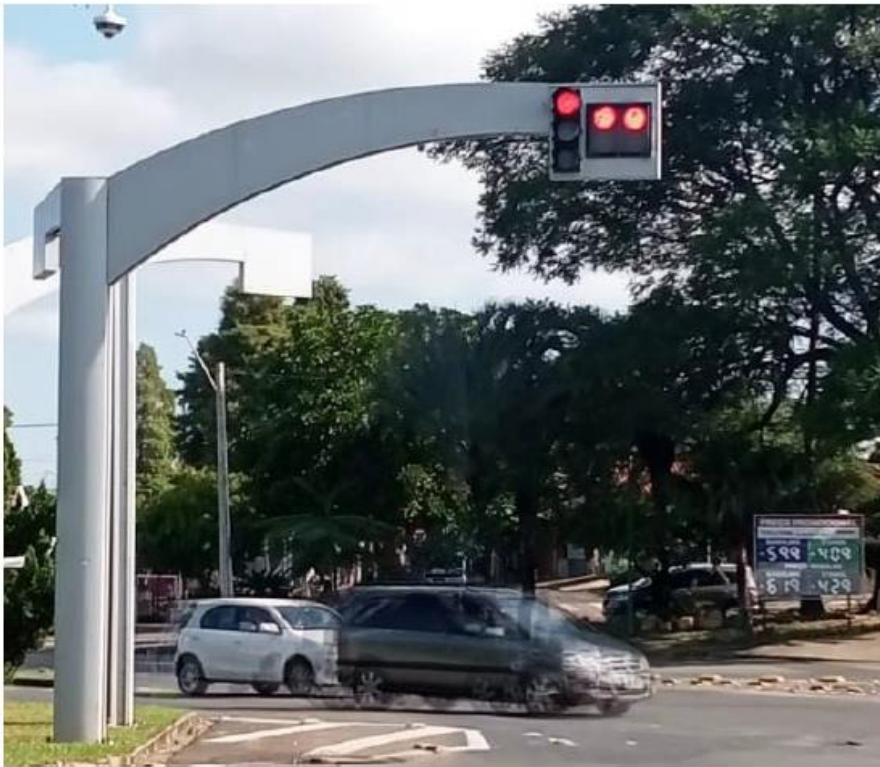
FOTO 1

- Avenida Conceição x Avenida Bernardino Bonavita (Fotos 1 e 2); e
- Avenida Engenheiro Fábio Roberto Barnabé x Avenida Ário Barnabé (Foto 3).

O REQUERENTE chama a atenção para: 1) A falta de anteparo nos grupos focais em braço projetado (Fotos 1 a 3); 2) A utilização de grupos focais destinados a outro tipo de controle, que não o de estabelecer o direito de passagem entre os fluxos que se aproximam do semáforo (Fotos 1 a 3); e 3) A altura desmedida dos grupos focais instalado em coluna (Foto 3). E correlacionou essas desconformidades com o que está estabelecido pelo Volume V do MBST, do Contran.

1) **Falta de anteparo** – Todos os grupos focais em braço projetado apresentam essa desconformidade, contrariando o estabelecido no Manual de Sinalização Semafórica, do Contran. Em seu capítulo 2 – Considerações Gerais Sobre Sinalização Semafórica, item 2.5 – Componentes da sinalização semafórica, o anteparo é considerado elemento obrigatório para grupos focais instalados em braço projetado, conforme descrito no Manual:

2) **Grupos focais irregulares** – Em todos os braços projetados, ao lado grupo focal regular, existe um grupo focal irregular, constituído de dois focos vermelhos na parte superior e dois verdes embaixo, situação essa que não se presta à regulamentação do direito de passagem dos fluxos veiculares que se aproximam de uma interseção semaforizada. Essa sinalização é destinada para uso exclusivo em controles de acesso, como, por exemplo, em praças de pedagio e travessias por balsa.

Essa desconformidade foi constatada nos três suportes existentes na interseção **Avenida Conceição x Avenida Bernardino Bonavita**, dois deles mostrados nas fotos 1 e 2 enviadas pelo REQUERENTE.

- **Aproximação com 1 grupo focal:** 1) Retirada do grupo focal irregular (controle de passagem); 2) Reposicionamento do grupo focal regular e instalação de um segundo grupo ao lado; e 3) Pintura do fundo com preto fosco.

- **Aproximação com 1 grupo focal projetado (principal) e 1 grupo focal na coluna (repetidor) :** 1) Retirada do grupo focal irregular (controle de passagem); 2) Reposicionamento do grupo focal regular (principal); 3) Remanejamento do grupo focal repetidor, da coluna para junto do principal; e 4) Pintura do fundo com preto fosco.

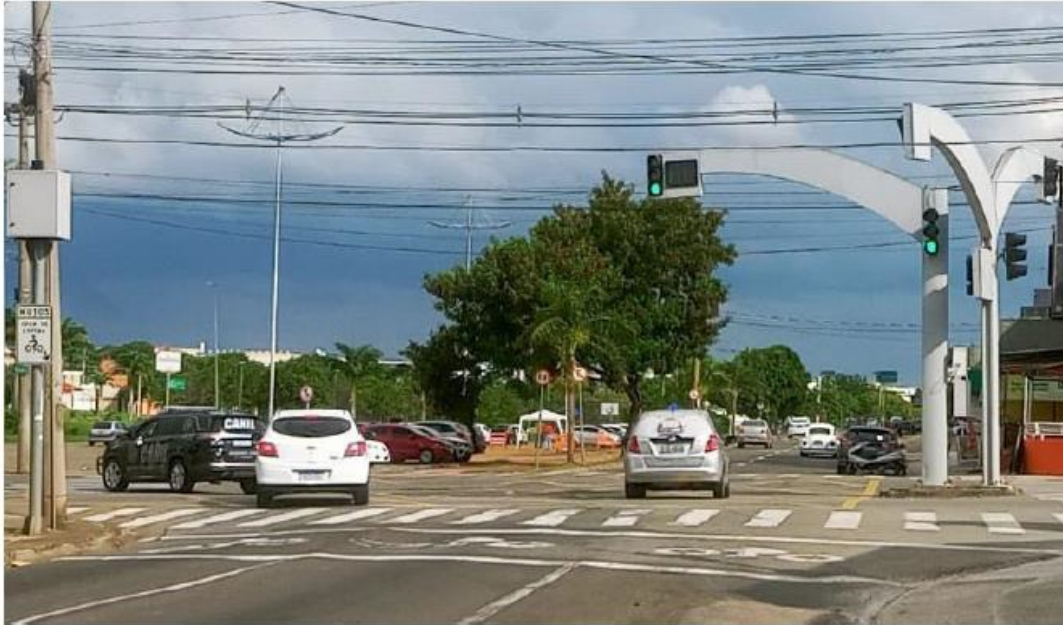
### FOTO 3

3) **Altura desmedida de grupos focais em coluna (repetidores)** – Os grupos focais repetidores instalados em colunas, no conjunto semaforico da interseção **Avenida Engenheiro Fábio Roberto Barnabé x Avenida Ário Barnabé**, estão com a altura em desacordo com o padrão estabelecido pelo MBST.

Na interseção **Avenida Engenheiro Fábio Roberto Barnabé x Avenida Ário Barnabé**, duas aproximações estão com apenas um grupo focal.

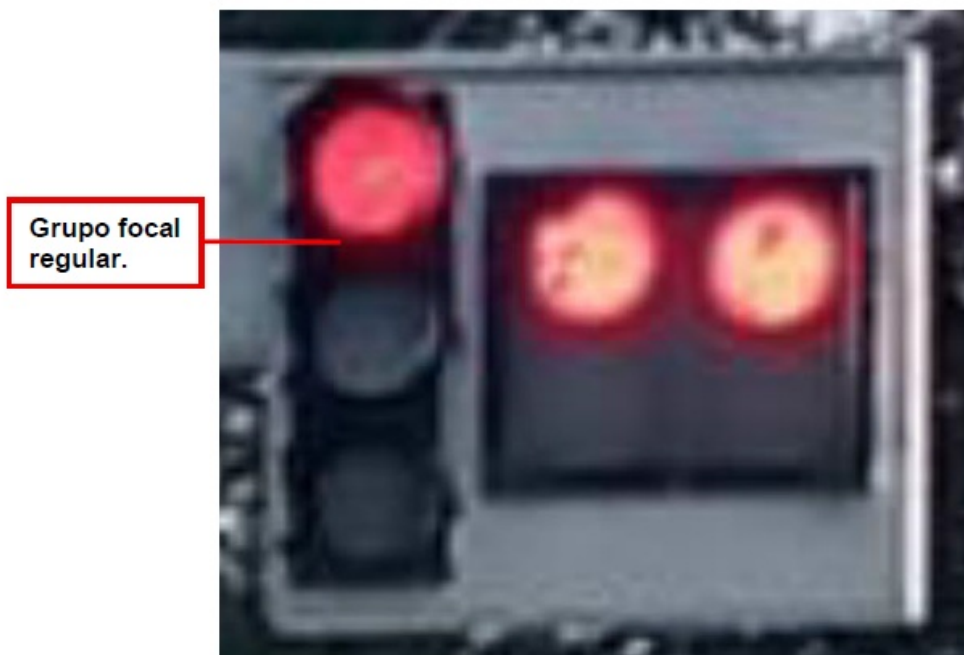
Note-se que o grupo focal regular (à esquerda) está implantado junto à borda do retângulo e sobre fundo cinza, contrariando o que estabelece a MBST Quanto ao necessário fundo na cor preta fosca.

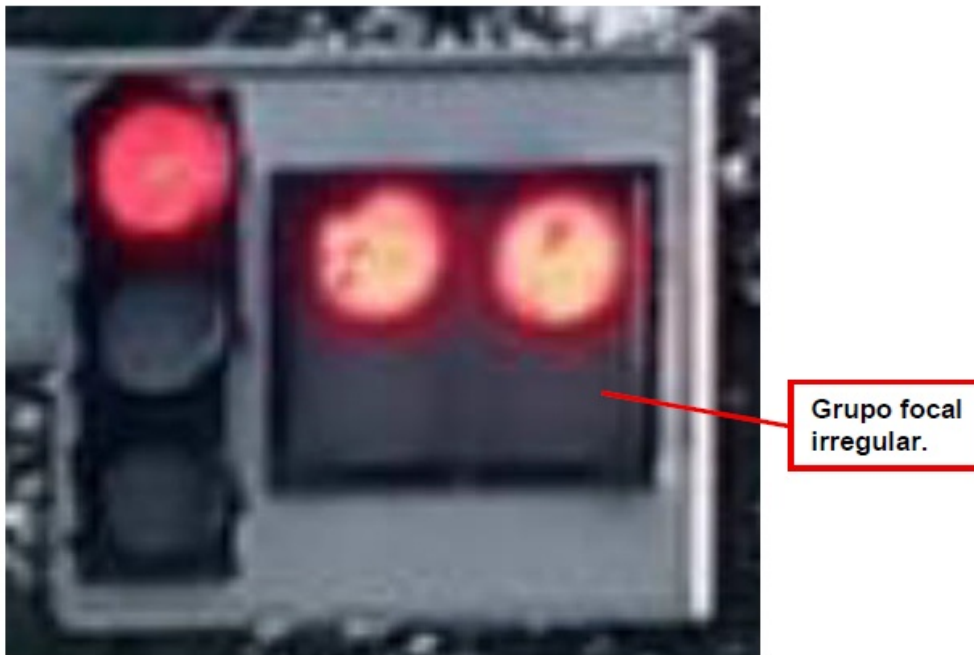
Esse grupo focal irregular (à direita) está implantado nos suportes com braço projetado, em conjunto com o grupo focal regular, nos dois cruzamentos em analisados, contrariando o que estabelece o MBST no que diz respeito à sua função.

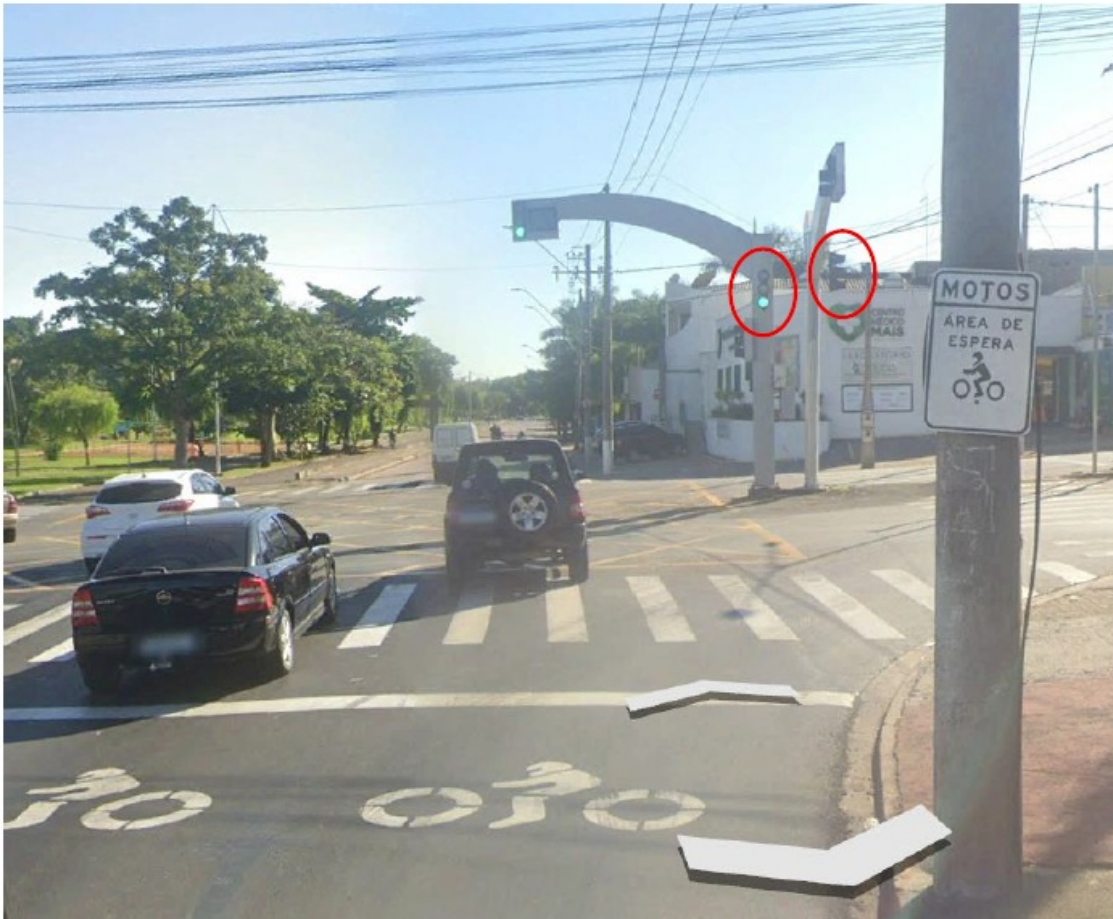
A altura, em relação ao solo, dos grupos focais instalados nas colunas está muito acima do padrão estabelecido de 2,40m, sem qualquer necessidade específica que justifique tamanha discrepância em relação ao que

estabelece o MBST. A imagem abaixo é mais um exemplo dessa desconformidade no semáforo da Avenida Engenheiro Fábio Roberto Barnabé x Avenida Ário Barnabé.

Com isso, ficam resolvidas as desconformidades da falta de anteparo, da existência de um grupo focal irregular e da altura desmedida do grupo focal da coluna (repetidor), além de melhorar a segurança viária, pois o semáforo ficará com dois grupos focais com boa visibilidade, tanto à distância quanto da linha de retenção.
