**Referente: Processo nº 177.00000937/2025-57**

**Assunto: Solicitação de parecer técnico sobre desconformidade de sinalização semafórica com o Anexo V da Resolução Contran 973/2022.**

## **PARECER**

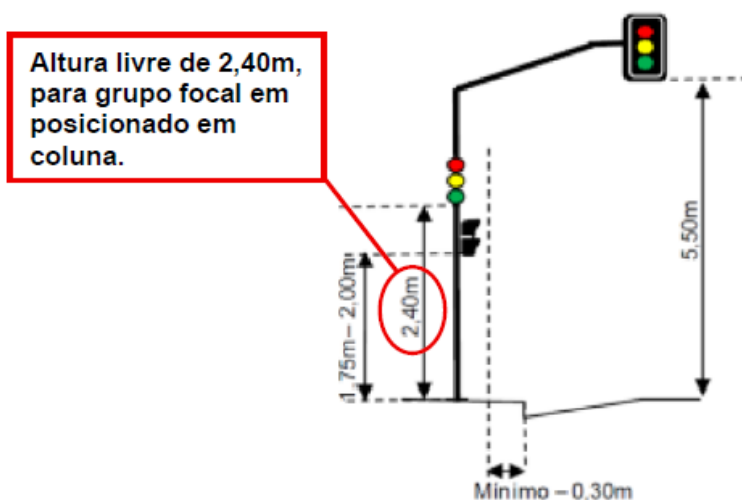
**Figura 10.4: Afastamento lateral e altura livre do grupo focal**

3) **Altura desmedida de grupos focais em coluna (repetidores)** – Os grupos focais repetidores instalados em colunas, no conjunto semaforico da interseção **Avenida Engenheiro Fábio Roberto Barnabé x Avenida Ário Barnabé**, estão com a altura em desacordo com o padrão estabelecido pelo MBST.

A altura livre dos grupos focais ou anteparos fixados em colunas **deve** ser de 2,40 metros, podendo variar para mais em situações específicas (ver Figura 10.4).

A altura, em relação ao solo, dos grupos focais instalados nas colunas está muito acima do padrão estabelecido de 2,40m, sem qualquer necessidade específica que justifique tamanha discrepância em relação ao que
